ESTIMACIÓN DE VALOR DE INMUEBLE EN ALQUILER

SITUACION **Parque del Duque de Ahumada.
Edificio ubicado en la calle Libertad , 1**
SUPERFICIE **CONSTRUIDA 313 m²**
PROPIEDAD **AYUNTAMIENTO DE VALDEMORO**

El objeto del presente informe es la valoración del local situado en la c/ Libertad, 1, con uso de bar restaurante, dentro del recinto del parque Duque de Ahumada.

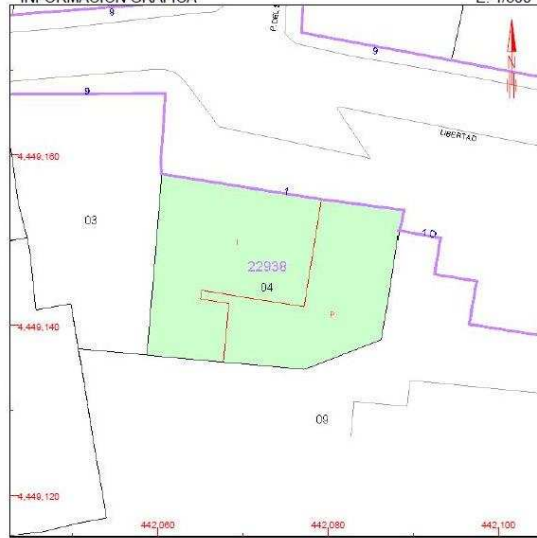
INFORMACIÓN GRÁFICA

SITUACION		
CL LIBERTAD 1		
VALDEMORO [MADRID]		
SUPERFICIE CONSTRUIDA (m ²)	SUPERFICIE SUELO (m ²)	TIPO DE FINCA
313	549	Parcela construida sin división horizontal

El local, que ocupa todo el edificio, tiene referencia catastral 2598103VK4429N0191WS y la ficha de catastro se adjunta en el ANEJO 1: FICHA DE CATASTRO

Según dicha ficha la superficie de la parcela que ocupa el Restaurante es de 549 m² y la superficie construida es de 313 m² y la libre de edificación restante, por tanto de 236 m².

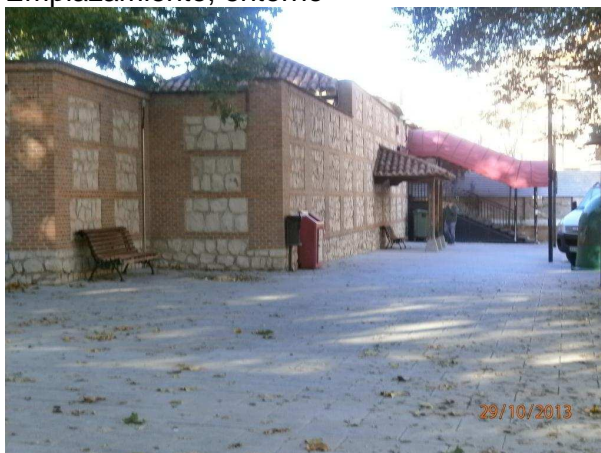
Vista desde c/ Libertad

El local destinado a Restaurante, ocupa una construcción que tiene acceso por la calle Libertad, 1 y por el propio Parque del Duque de Ahumada. El edificio tiene una planta en forma de L con una superficie de unos 313 m². La fachada a la que se accede por la c/Libertad es la norte y presenta un frente de unos 19,60 m. En medianería oeste, que linda con el edificio situado en la c/ Libertad 3, presenta una longitud de unos 22,40 m.

El estado de conservación de la edificación es normal, teniendo en cuenta la antigüedad de la edificación, precisando de actualización y adecuación al CTE, fundamentalmente en aspectos relativos a la funcionalidad y la seguridad de uso

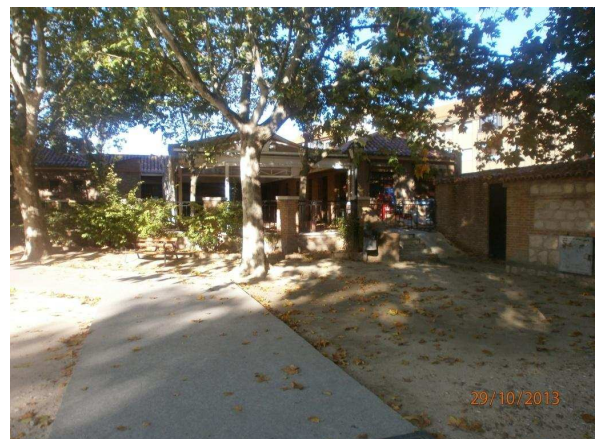
Vista desde parque Duque de Ahumada
